## **Análise da acessibilidade para pedestres em um eixo comercial na cidade de Itabira-MG.**

### **SINOPSE**

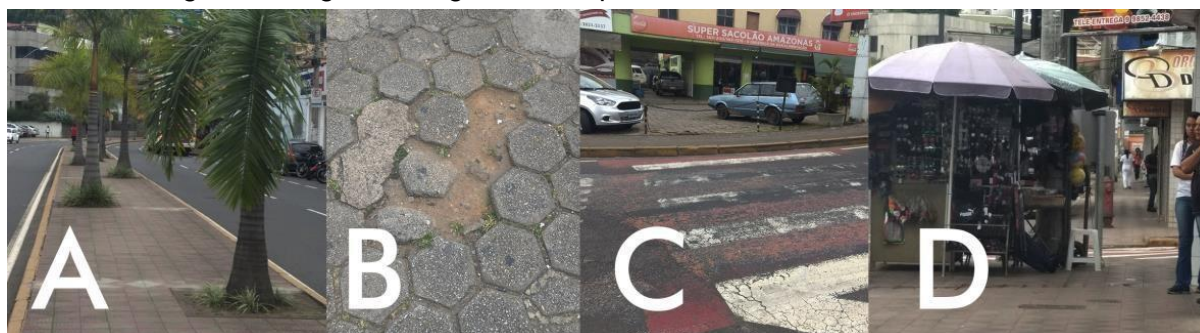
Figura 2: Registro fotográfico dos problemas encontrados na avenida.

Através da análise fotográfica, pôde-se registrar algumas características da avenida. A Figura 2 ilustra as condições de acessibilidade das calçadas e os principais defeitos encontrados.

Em relação ao canteiro central, o posicionamento dos coqueiros ao longo trecho foi feito de forma alternada, dificultando a circulação de pedestres, que necessitam desviar deles (Figura 2A). Em muitos trechos as calçadas apresentam buracos e ausência de revestimento (Figura 2B) e também não há rebaixamento das guias nas travessias (Figura 2C). Em relação à ocupação da calçada por mobiliário urbano, a região possui muito trechos com esta ocupação feita de forma inadequada (Figura 2D).

Em se tratando de acessibilidade, a presença do piso tátil é um aspecto muito importantes e fundamental para orientar principalmente pessoas com dificuldades visuais, interferindo no seu processo de deslocamento. Em nenhum ponto foi possível identificar a presença do piso tátil ao longo da avenida.

Na análise da Qualidade de Conforto observou-se que os desníveis e o estado de conservação das calçadas precisam de uma grande atenção ao longo de todo o trecho, pois há muitos buracos e degraus. Além disso, é preciso adequação do revestimento em alguns pontos das calçadas, principalmente em se tratando de revestimentos de blocos intertravados mal executados.

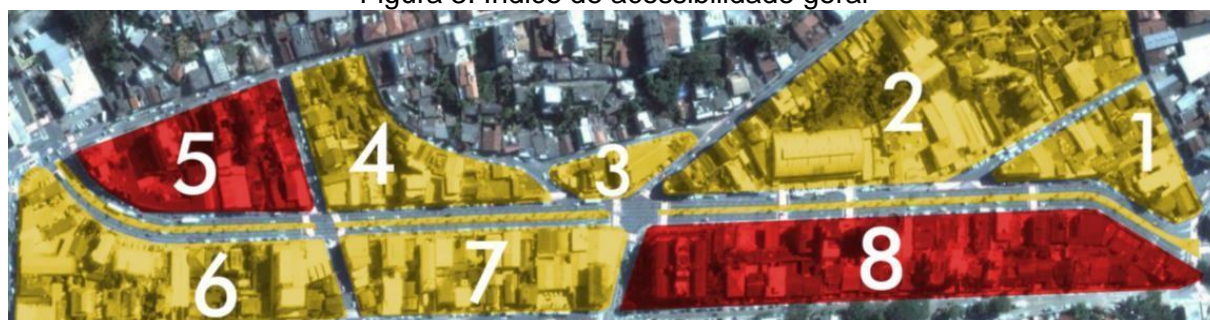
Figura 3: Índice de acessibilidade geral

Após a análise de todos os nove trechos, nota-se que nenhum dos trechos possui um valor de índice de acessibilidade espacial considerado como totalmente acessível. A Figura 3 contém o mapa com a identificação dos trechos e as respectivas cores de acordo com o valor total obtido, conforme a Tabela 4.

Através dos resultados obtidos, foi possível perceber que existem três indicadores relacionados a Qualidade de Segurança que estão ausentes ou insatisfatórios ao longo de toda a avenida: Sinalização Horizontal, Sinalização Tátil e Rebaixamento de Guia (rampas). Caso sejam feitas melhorias na região em relação estes indicadores, mantendo-se os mesmos valores dos demais, o índice de acessibilidade espacial pode aumentar, conforme indicado na Tabela 5.
