Avaliação da sinalização semafórica para pedestres na região da 44 - Goiânia.

SINÓPSE

Os semáforos permitem a interrupção do fluxo de veículos para garantir a passagem de pedestres. Assim, esse trabalho aplica uma metodologia para analisar a necessidade de implementação de semáforos na região da 44, Goiânia. Observou-se que esses dispositivos são recomendados, mas há necessidade de realizar novas intervenções na região.

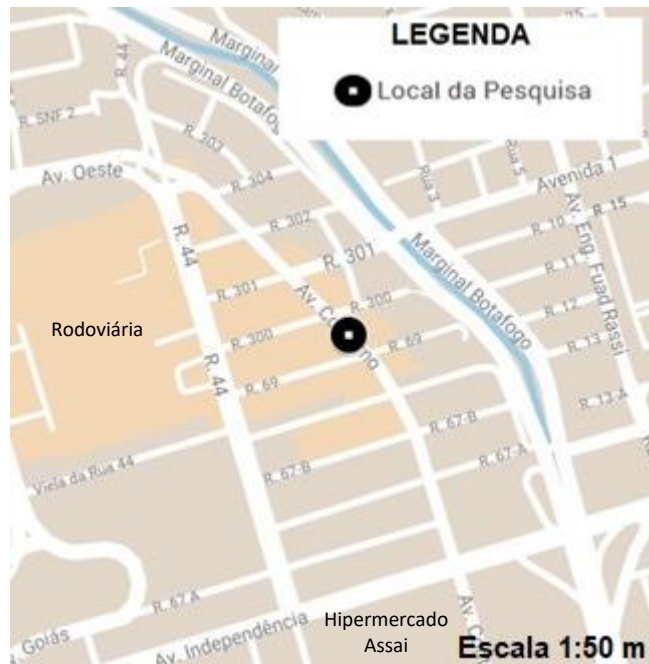
Figura 01: Mapa da região de estudo com o local da pesquisa.

A metodologia deste trabalho consistiu na realização de uma pesquisa de fluxo de tráfego, tanto fluxo de passageiros quanto de veículos, na Avenida Contorno (região da 44) no setor Central de Goiânia, Goiás, sendo o local indicado na Figura 01.

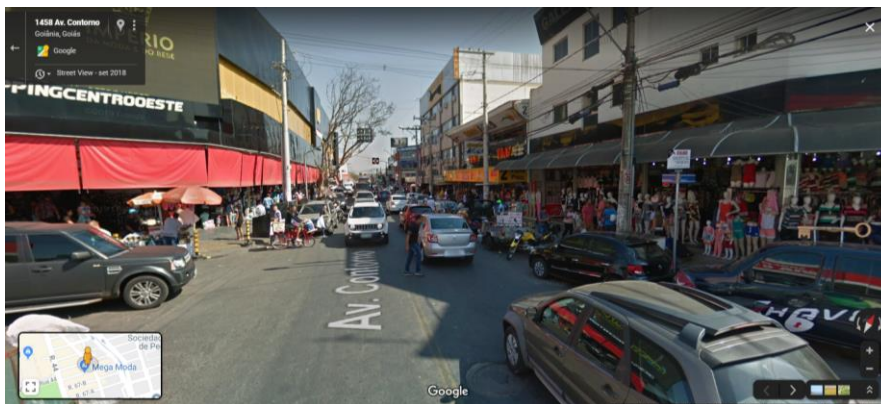
Figura 02: Imagem da Avenida do Contorno (Local de Estudo).

A Avenida do Contorno, conforme mostra a Figura 02, possui duas faixas de tráfego, uma para cada sentido de circulação e área para estacionamento de veículos nas laterais da via. O local em investigação está localizado na Av. do Contorno, entre as vias 69 e 300. Escolheu-se esse local por ser o ponto mais crítico da Avenida, ou seja, possui um fluxo intenso de pedestres.

Conforme pode-se observar nesta Figura, as calçadas estão ocupadas com manequins e barracas que impedem a circulação e visibilidade de pedestres e motoristas. Em função disso, é frequente a circulação de pedestres ao longo da via destinada à circulação de automóveis, o que coloca a circulação de pedestres em risco de atropelamentos.

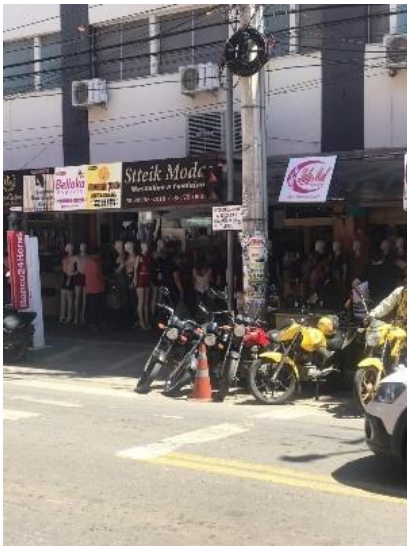
Figura 03: Veículos na faixa de pedestre.

A visibilidade de motoristas e pedestres no local de implantação dos dispositivos é adequada. A partir de visita in loco, foi possível observar que para os motoristas a visibilidade não se encontra adequada, já que em muitos pontos há interferência de

veículos, ambulantes, cones dentre outros, prejudicando e dificultando a visão do motorista ao avistar o pedestre que irá utilizar da faixa de pedestre localizada no ponto de pesquisa.

Os pedestres encontram as mesmas dificuldades, no qual há postes e placa de banco (ao lado) e ambulantes (praticamente em cima) da faixa de pedestre, como visto nas Figuras 03 e 04, respectivamente.

A partir dessa análise, pode-se observar que apenas 1 das 4 condições básicas para o estabelecimento dos critérios foram cumpridas. Assim, é necessário intervenções do poder público no local, com vista a garantia de maior segurança dos usuários do espaço urbano.

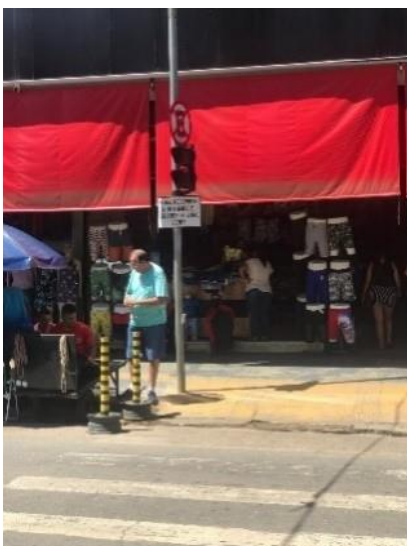
Figura 05: Equipamentos em cima da faixa.

Existe controle do estacionamento de veículos nas proximidades da faixa, conforme orientação do Manual de Segurança de Pedestres do DENATRAN (DENATRAN, 1987): No local em estudo existe controle do estacionamento de veículos nas proximidades da faixa com sinalizações verticais, porém – no período de pesquisa – a sinalização não estava sendo respeitada, nem pelos veículos e nem pelos ambulantes, como ilustram as Figuras 05 e 06, respectivamente.

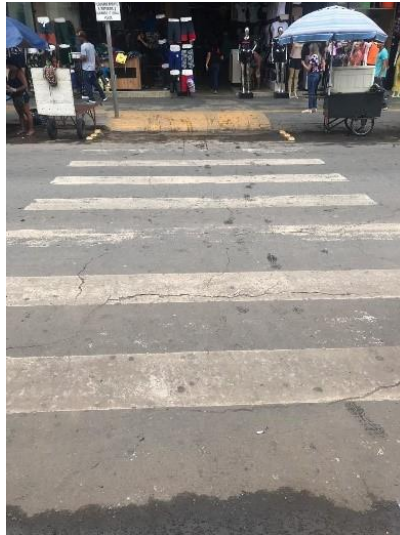
Figura 7: Faixa de pedestre parcialmente apagada.

Com relação à iluminação da faixa foi possível observar, a partir de visita in loco, os pesquisadores constataram que, no dia 14/11/2018 a noite, a iluminação do local estava adequada. Porém, a pintura da faixa não estava adequada, conforme mostra a Figura 7.

Ao se realizar as pesquisas, percebe-se que há a existência do semáforo, dispositivo de travessia e a faixa de segurança para os pedestres, todavia não estão cumprindo com o seus papéis, visto que a faixa se encontra apagada (visibilidade da faixa precária) e que uma das botoeiras não está em pleno funcionamento (sem luminosidade), deixando os pedestres de um dos lados da faixa de segurança às cegas precisando ter como referência o semáforo para os veículos ou as outras pessoas que estão do outro lado para realizarem a travessia, algo um tanto quanto perigoso para a segurança dos pedestres.
