Desempenho de faixas de pedestres em área urbana: um estudo na Av. General Rodrigo Otávio - Manaus(AM).

Janaina da Silva Cordeiro¹; Ana Maria Guerra Seráfico Pinheiro².

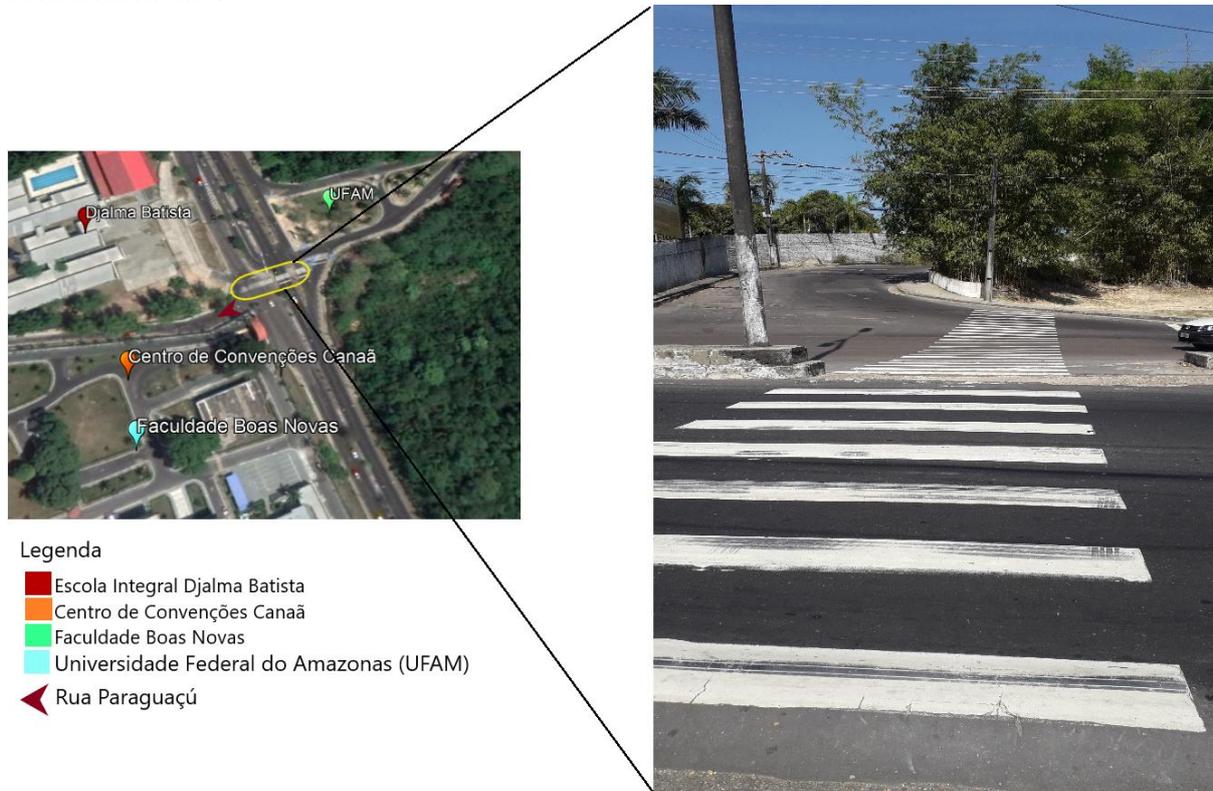
A faixa em questão está localizada na av. General Rodrigo Otávio, em frente da Universidade Federal do Amazonas, mede cerca 25 metros, mas apenas o sentido bairro Centro não é semaforizado, que é objeto desse estudo. Por estar localizada entre grandes Polos Geradores, como, a UFAM, Escola Ensino Integral Djalma Batista, Centro Convenções Canaã e Faculdade Boas Novas, recebe uma grande demanda de pedestre constantemente.

Figura 1 - Localização da Faixa de pedestre na Av. General Rodrigo Otávio

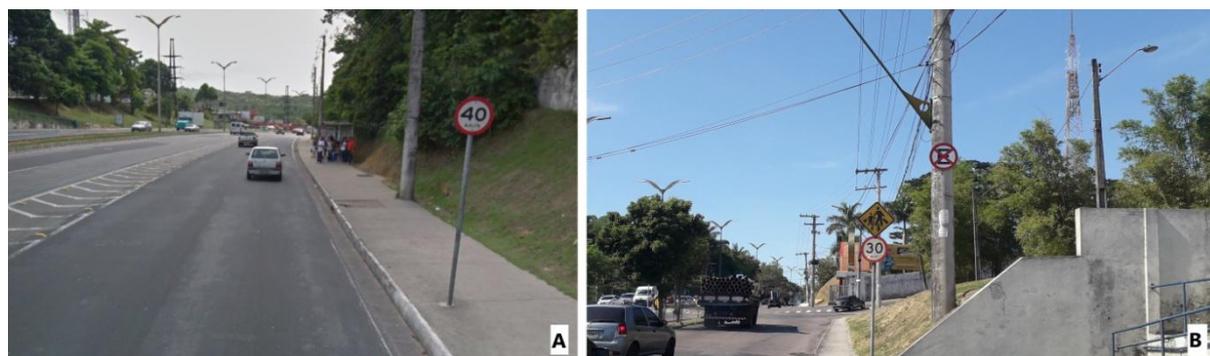
A via tem velocidades diretrizes distintas em seu percurso, no começo da avenida sentido bairro-centro encontra-se uma placa de sinalização que corresponde a 40 km/h a velocidade da via. Próximo a faixa de pedestre a velocidade já muda para 30 km/h, como ilustra a figura 2(b). Pelo terreno ser elevado a tendência do condutor do veículo motorizado é acelerar, e assim não respeitando a velocidade permitida na via em questão.

Figura 2- Velocidade a 40km/h no início da via sentido Bairro - Centro (A). Trecho proximo a faixa de pedestre com sinalização de 30 km/h (B).

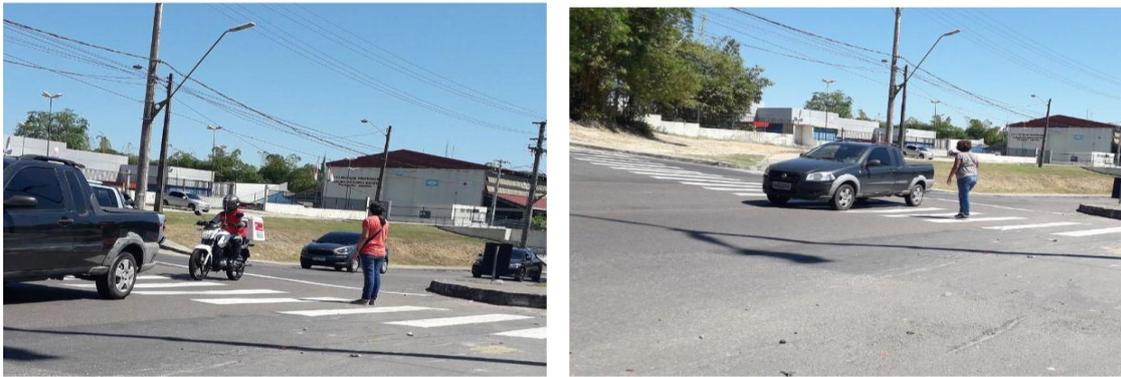
que devem ser usados para alertar motoristas sobre conflito com pedestres adiante. Mas isso não ocorre na via, onde a sinalização de advertência é falha e quase inexistente, logo os pedestres pedem a preferência em relação aos veículos, por não estar em um trajeto sinalizado. De acordo com a Tabela 2, foi observado os motoristas são imprudentes que não reduzem a velocidade próximo às faixas de pedestres, muitas vezes param depois da linha de retenção, em cima da faixa ou que sequer param, e prosseguem no ritmo e na velocidade a quem vinham. Segundo Yabiku (2006) o tempo de reação, ou seja, o tempo entre o estímulo visual e a subsequente reação física, é um elemento da zona sensorial humana. Entre motoristas foi encontrado um lapso de tempo entre 4 a 5 décimos de segundos entre o sinal visual e aplicar o pé no freio a fim de parar o veículo.

Figura 3 – Tempo de espera de pedestre na faixa.

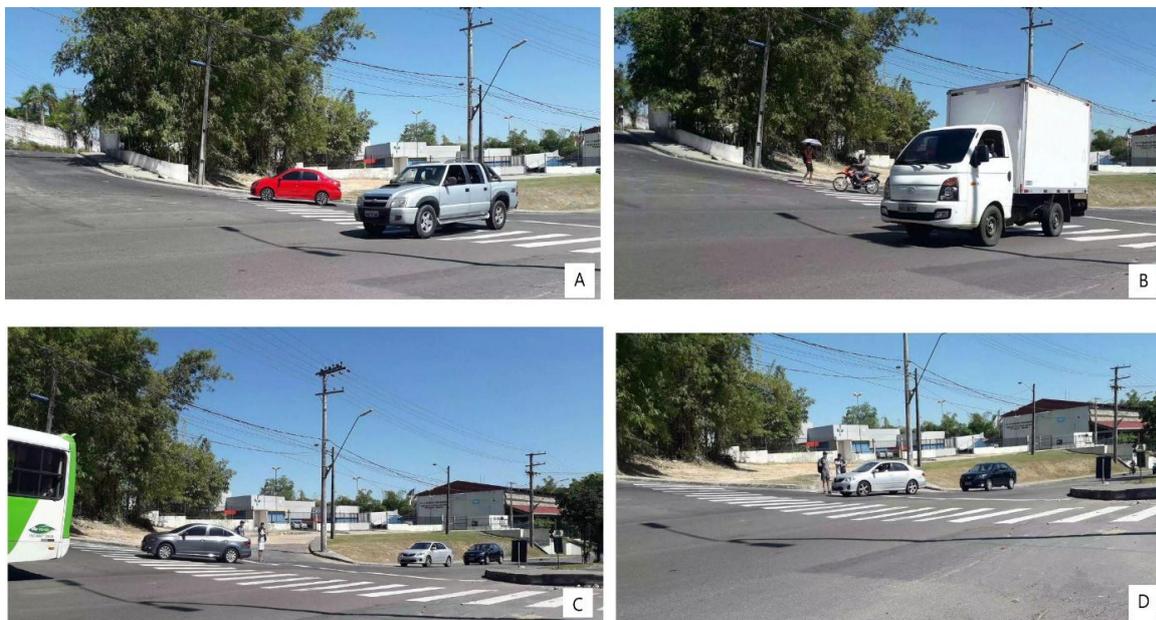
Outro ponto a observado, é que a faixa encontra-se próximo a entrada da rua Paraguaçu, que dá acesso ao bairro de Petrópolis, a rua é de mão única, os carros saem da Av. General Rodrigo Otávio para adentrar na rua, e passam, por muitas vezes próximos dos pedestres que esperam para atravessar no sentido bairro de Petrópolis - UFAM, como mostra a figura 4(c), pois na calçada onde é segura, não a visualização nem para o pedestre nem para o motorista. O tornando ainda mais vulnerável e exposto ao risco de acidentes.

Figura 4 – Entrada da Rua Paraguaçu próximo a Faixa (A); Vulnerabilidade do pedestre na travessia bairro Petrópolis – UFAM (B,C,D).

O pedestre que deseja atravessar fica exposto a carros que entram na rua Paraguaçu, por não haver nenhuma geometria adequada que abrigue o pedestre de forma segura, por varias vezes, carros e motos passam bem próximo ao pedestre produzido risco a sua vida, como ilustrar Figura 4 – D. De acordo com Código de Trânsito Brasileiro o pedestre tem preferência de passagem em travessias não semaforizadas. Logo, se existe uma faixa de pedestre em um trecho da via que não possui sinalização semafórica, o condutor é obrigado parar para permitir a passagem dos pedestres, sob pena de ser multado de acordo com o inciso I do artigo 214 – uma infração gravíssima.

Quanto à faixa, obteve-se o conceito irregular para a localização na travessia e para o estado de conservação. Observou-se que há problemas na pintura da faixa, além de problema mais grave como a falta de abrigo seguro para realizar a travessia. Uma solução de baixo custo que pode ser adotada é a construção de um refúgio, com objetivo de reduzir o tamanho da travessia e que os carros possam acessar a rua Paraguaçu, sem oferecer risco ao pedestre, como ilustra a Figura 5.

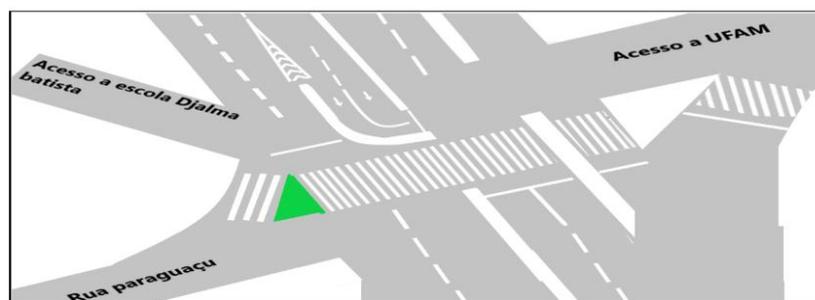
**Abrigo em formato de triângulo
Projetado para segurança do pedestre**

Figura 5– Esquema da ilha para auxiliar na travessia de pedestre na av. general Rodrigo Otávio.

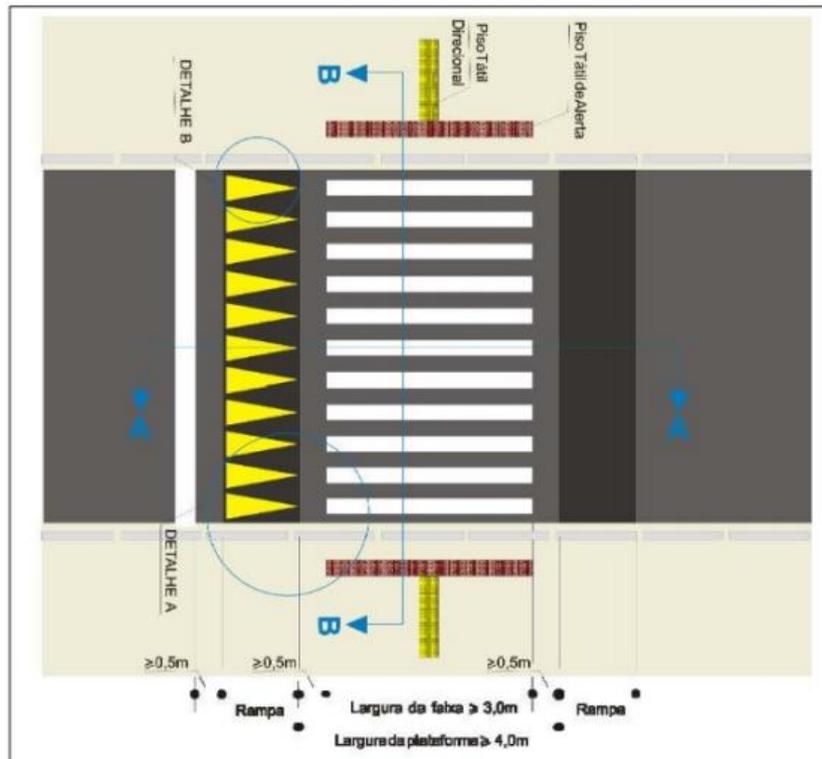
Ainda foi possível observar que o maior problema é a educação e conscientização nos condutores que trafegam em alta velocidade, colocando em risco os pedestres e outros condutores. Seria necessária uma mudança no dispositivo de travessia, o mais aconselhável para esses casos é uma faixa de pedestre elevada (Lombofaixa), pois independentemente da necessidade de parar o fluxo de veículos, ocorre também a redução de velocidade devido à elevação da faixa. Adequadas para tráfego de velocidade máxima de 40 km/h, sua altura é de 15 cm, figura 6, mostra em planta, a lombofaixa como indicada no manual do CONTRAN.

Figura 6 - Faixa de pedestre Elevada – Lombofaixa

De acordo com Elvik et al (apud FERRAZ et al, 2012, pg.239) as lombadas e travessias de pedestres elevadas (lombofaixas) é previsto obter nível de confiança de 95% na alteração nos números de acidente. Para esse caso, a faixa de pedestres elevada obriga os condutores a reduzir a velocidade, e assim, levando à diminuição dos acidentes.
