Feiras abertas são locais de acessibilidade?

Emme Emanuela Ferreira Cardoso¹; Lorrana Lys Neves Fortes¹; Ivo Almeida Costa².

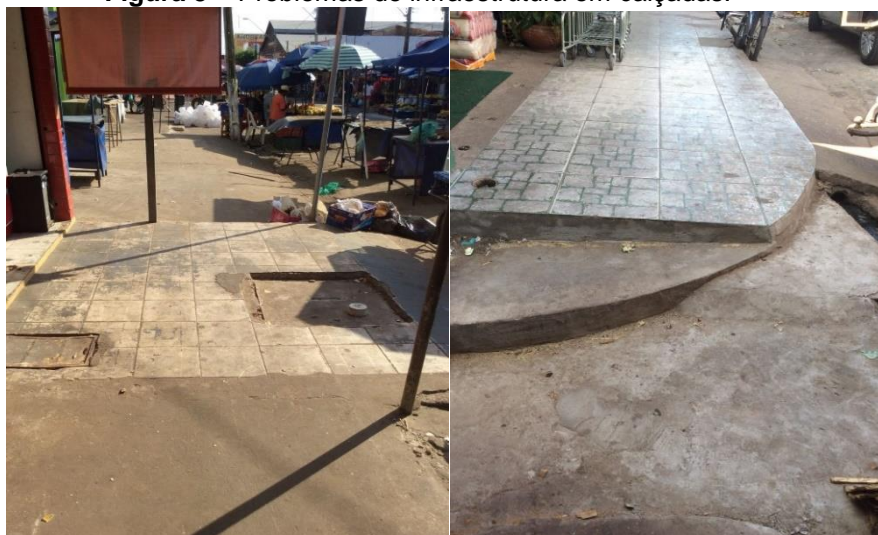
Com relação a infraestrutura, a medição das calçadas apresentou valores divergentes ao longo dos trechos selecionados para o estudo, oscilando entre 0,90 metros (mínimo) e 3,18 metros (máximo). A média de largura encontrada é de 2,06 metros para um desvio padrão de 0,565 metros, o que demonstra certa variação nas dimensões.

Em termos de desnível ou altura de degrau do meio fio o menor valor é zero (calçada no mesmo nível da rua e o maior valor medido é 0,48 metros. A média de altura das calçadas é de 16 centímetros em relação a pista de rolamento. O desvio padrão da altura de calçada é de 0,088 centímetros. Apesar de larga boa em vários trechos, as calçadas apresentam seções bastante elevadas (0,48) ou com variações de degraus entre vãos de logradouros, o que dificulta o acesso de pessoas com ou sem mobilidade. Outros problemas (figura 3) como pavimentos defeituosos, falta de rampas para cadeirantes, canaletas abertas sem proteção também fazem parte somam-se ao escopo de infraestrutura da região do mercadinho.

Figura 3 – Problemas de infraestrutura em calçadas.

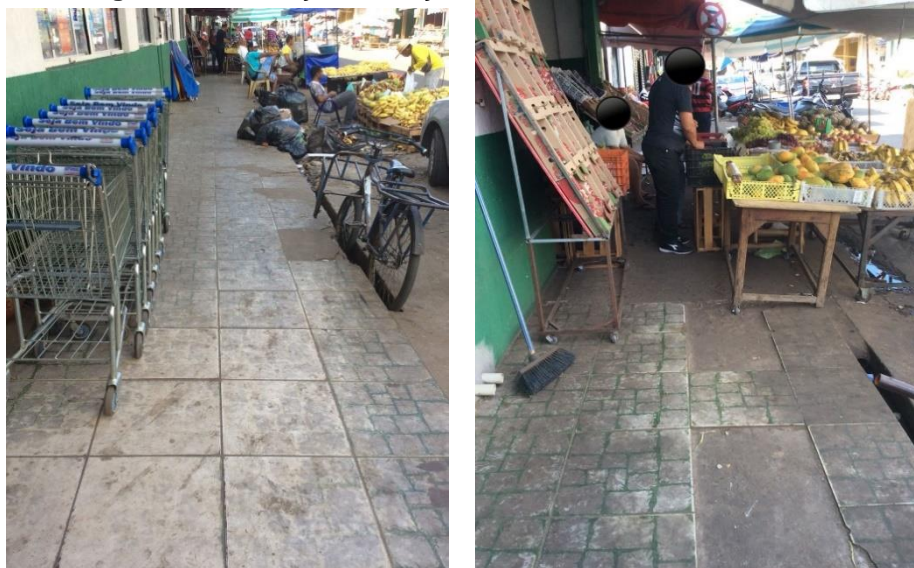
Paralelamente, não é só a infraestrutura que atrapalha a locomoção, fatores como: lixo, mercadorias, barracas e até feirantes obstruem a passagem de pedestres (figura 4). Essa questão inserida no contexto de postura e educação, transcendem os aspectos de mobilidade, e afetam o convívio social dos frequentadores da região.

Figura 4 – Obstrução de calçadas e questões de postura e educação

Nota-se, por meio da figura 4 que existem pontos onde o pedestre é impossibilitado de transitar. Tal situação, submete o indivíduo ao conflito com veículos que transitam na via durante a semana. Aos domingos é restrito o acesso de veículos na via, muito por conta do aumento da quantidade de pessoas.

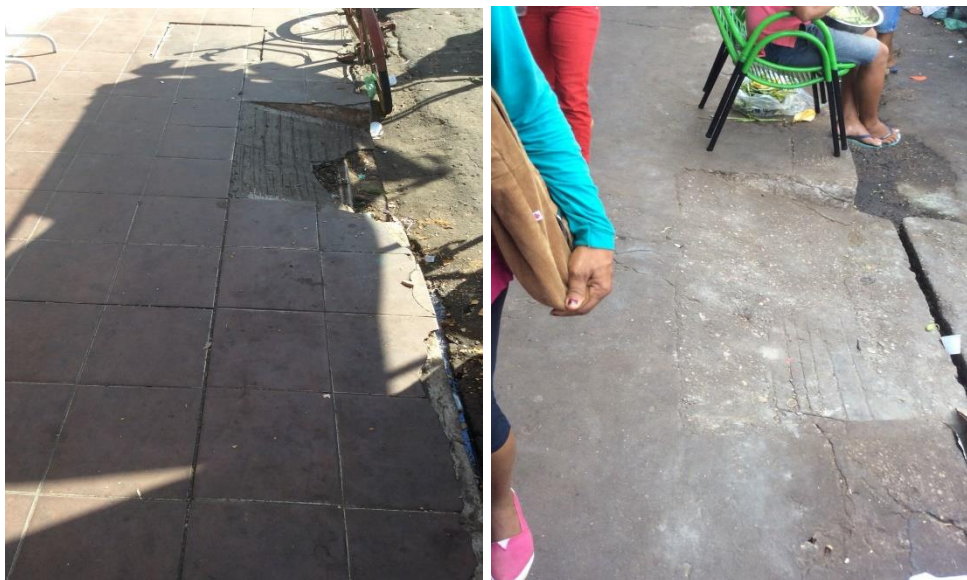
Figura 5 – Rampas existentes na região

As rampas identificadas na região registradas na figura 5 não apresentam característica ou identificação para o acesso à cadeirantes. Em sua maioria as rampas não têm a largura necessária definida na norma NBR 9050. Outro ponto relevante é a localização das rampas, geralmente dispostas à frente da entrada dos empreendimentos. Acerca das rampas infere-se que elas foram construídas pelos comerciantes para facilitar o

acesso dos produtos durante a operação de carga e descarga, haja vista que, o uso para cadeirantes é impossibilitado pela largura reduzida (abaixo do valor normativo) e pela inclinação também fora de norma (acima do valor normativo).
