## **Segurança para pedestres em rotatórias: estudo da região sudoeste de Goiânia.**

**SINOPSE** - O conteúdo investiga a segurança dos pedestres em rotatórias, visando o levantamento das características geométricas do dispositivo, os conflitos com pedestres em seu entorno imediato (bem como a relação com os usos / atividades existentes no local), englobando a contagem de fluxo de veículos e pedestres, e análise da sinalização existente no local.

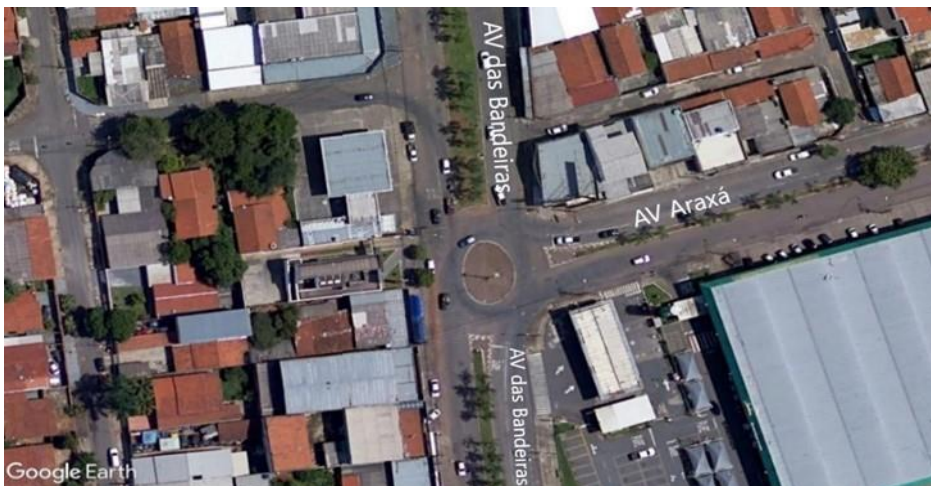
Figura 1. Rotatória Avenida das Bandeiras com Avenida Araxá – Jardim Ana Lúcia

1. Rotatória Avenida das Bandeiras com Avenida Araxá – Jardim Ana Lúcia

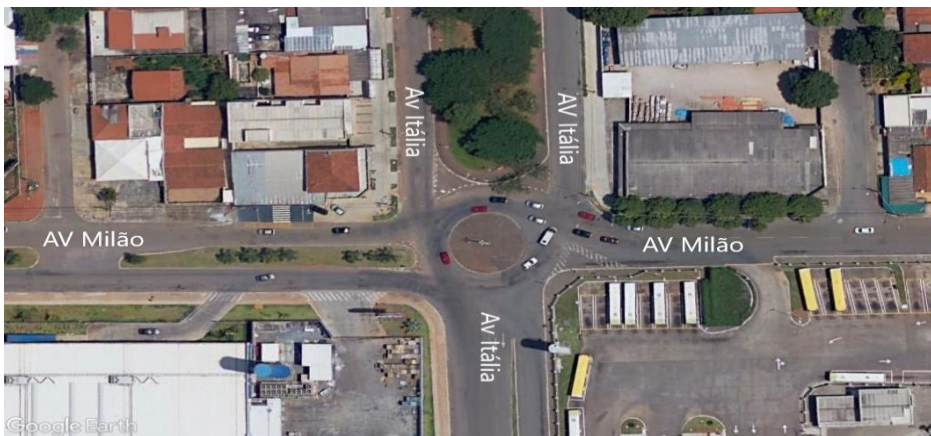
Figura 2. Rotatória Avenida Milão com Avenida Itália – Jardim Europa

2. Rotatória Avenida Milão com Avenida Itália – Jardim Europa

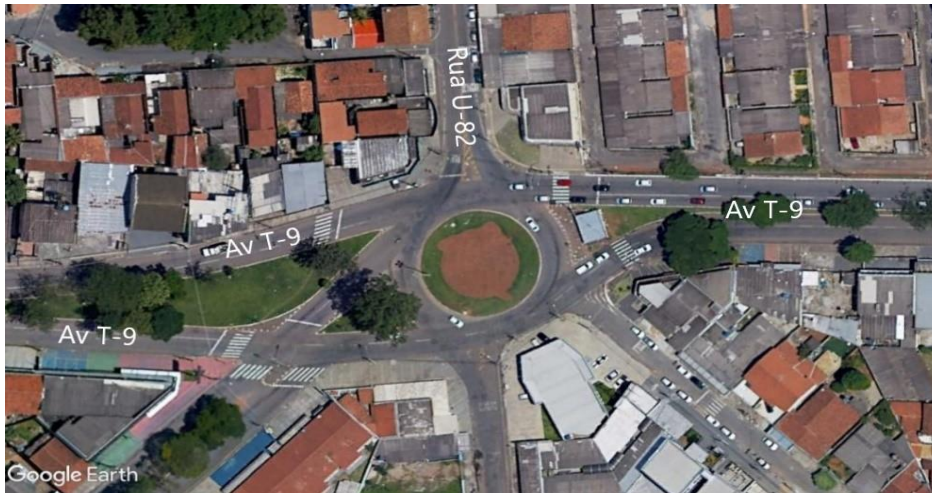
Figura 3. Rotatória Avenida T9 com Rua U-82 – Jardim Planalto

3. Rotatória Avenida T9 com Rua U-82 – Jardim Planalto

Dentre uma das rotatórias é evidente que o congestionamento durante o período das 18 às 19 h na avenida T-9 são gigantescas comparado com as outras duas em estudo e com isso fica claro que a exposição do pedestre também é prejudicada pois muitos desses motoristas não respeitam o devido tempo de passagem para o pedestre passar pela faixa e com isso acabam desrespeitando o sinal de pare do próprio semáforo.
