O planejamento dos meios de transporte como contribuição para a mobilidade urbana sustentável: um estudo sobre as calçadas de Pouso Alegre -MG.

Daniel Lage Casalechi¹; Mariana Felicetti Rezende¹.

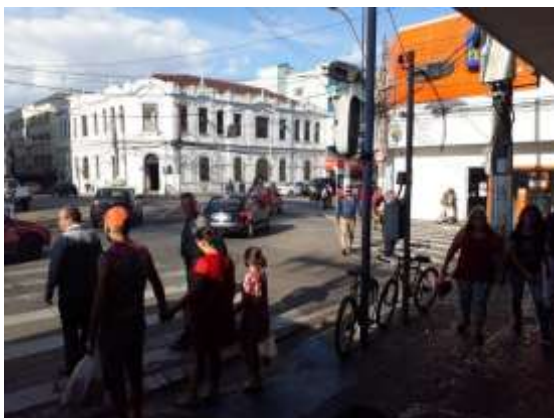
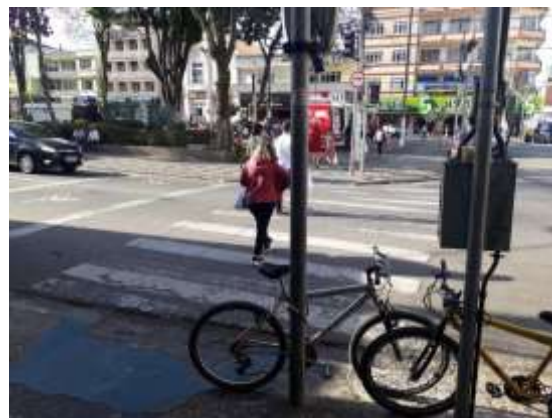
Figura 3 - Travessia de pedestre (Praça Senador José Bento e Rua Dom Nery) - Fonte: próprio autor.

Figura 4 - Travessia de pedestre (Praça Sen. José Bento) - Fonte: próprio autor

- A existência de diversos conflitos entre pedestres, ciclistas e automóveis (Fotos 3 e 4).
- O transporte coletivo compartilha o mesmo espaço que os demais veículos.
- Nas interseções não há separação entre os espaços destinados aos pedestres e ciclistas.
- Inexistência de semáforos para travessia de pedestres.

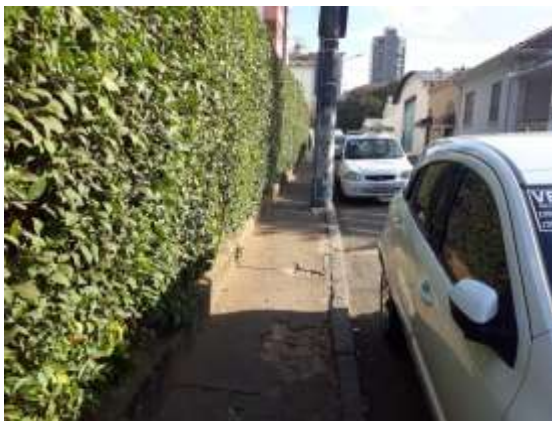
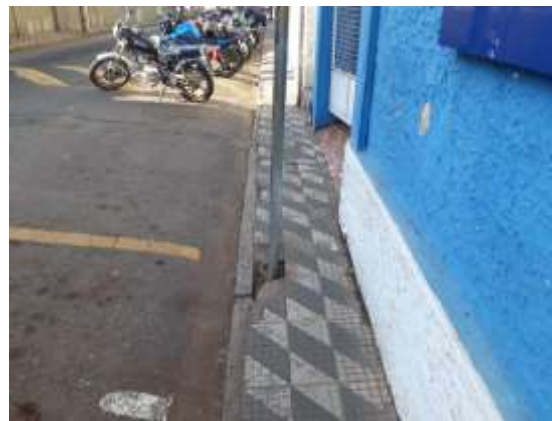
- Falta de guias para deficientes visuais, e onde existem, não possuem continuidade;
- As bicicletas compartilham espaço com demais veículos na rua;
- Problemas de obstruções, obrigando o pedestre a utilizar a rua por falta de espaço (Figuras 5 e 6).

Figura 5 - Calçada com obstruções na Rua Dom Nery - Fonte: próprio autor.

Figura 6 - Calçada com obstruções na Rua Afonso Pena - Fonte: próprio autor

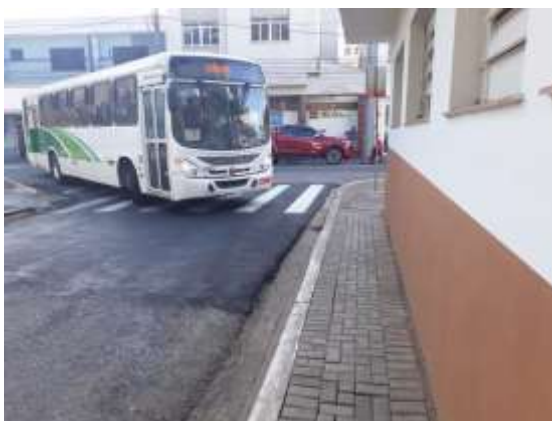
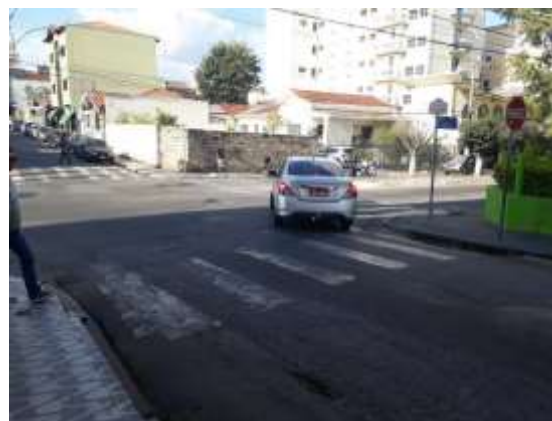
- Ausência de rampas para deficientes em todas as interseções;
- Conflitos entre veículos e pedestres nas conversões a direita e por falta de semáforos (Figuras 7 e 8);
- Falta guias sensoriais para deficientes visuais.

Figura 7 - Conflito em interseção na Praça João Pinheiro - Fonte: próprio autor.

Figura 8 - Conflito em interseção na Rua Afonso Pena e Av. João Beraldo - Fonte: próprio autor.

A última proposta aplica-se para as interseções, que em quase sua maioria não possuem rampas de acessibilidade, sinalização adequada e geram a sensação de insegurança. Conforme Figura 17, foi prevista a construção de uma plataforma elevada, executada em blocos intertravados de concreto e nivelados com as alturas das guias, criando um obstáculo para redução de velocidade dos veículos e permitindo que a travessia se torne acessível, não existindo desníveis. Esse modelo poderia ser utilizado em todas as interseções da área estudada.

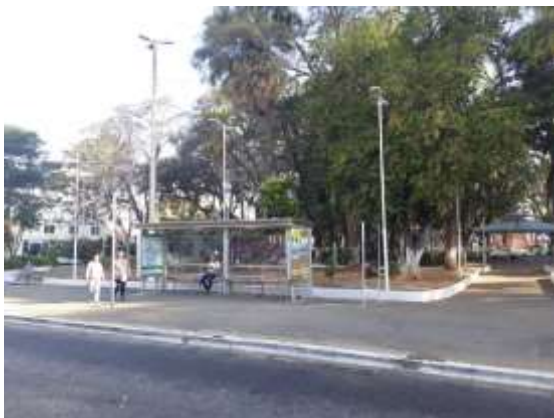
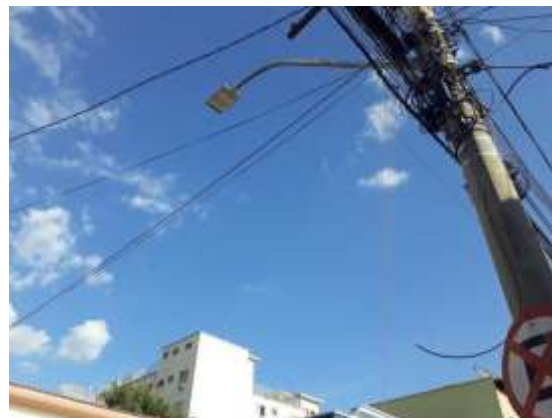
- Medidas de redução de velocidade;
- Iluminação pública com altura média entre 5-7 metros; (Figuras 9 e 10);
- Obediência a sinalização entre 70 e 80%.
-

Figura 9 - Iluminação na Praça João Pinheiro - Fonte: próprio autor.

Figura 10 - Detalhe da iluminação e sinalização na Rua Dom Nery - Fonte: próprio autor.

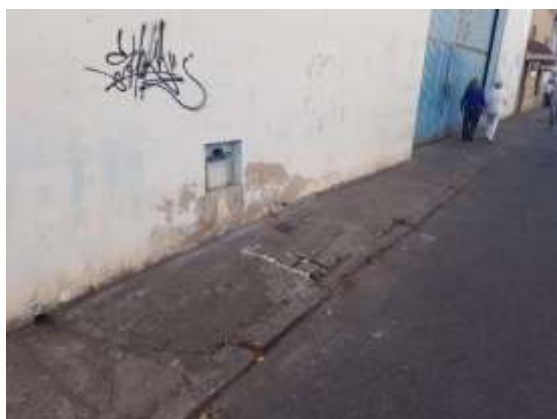
- Condições mediana das superfícies das calçadas (Figuras 11);
- Risco de tropeções em alguns pontos (Figuras 12);
- Problemas com drenagem superficial e acúmulo de água.

Figura 11 - Calçadas com péssimas condições de conservação (Rua Dom Nery) - Fonte: próprio autor.

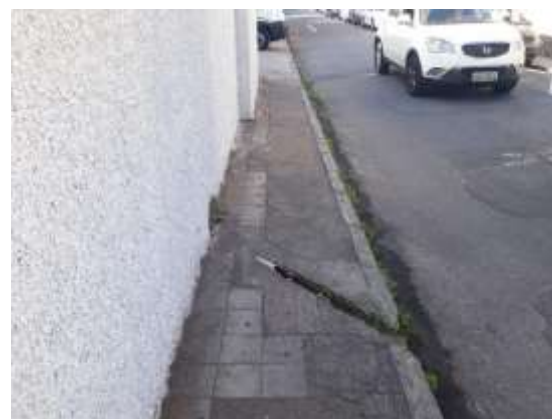
Figura 12 - Calçadas com péssimas condições de conservação (Rua Afonso Pena) - Fonte: próprio autor.

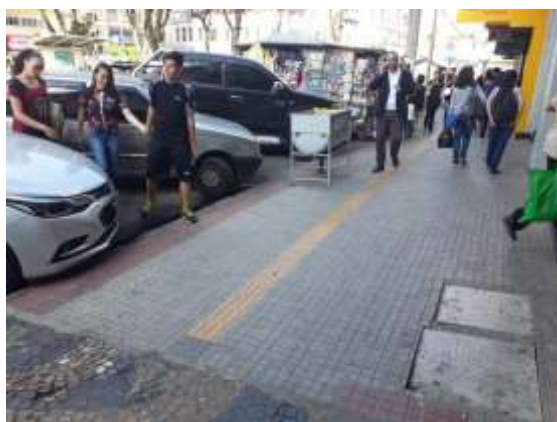
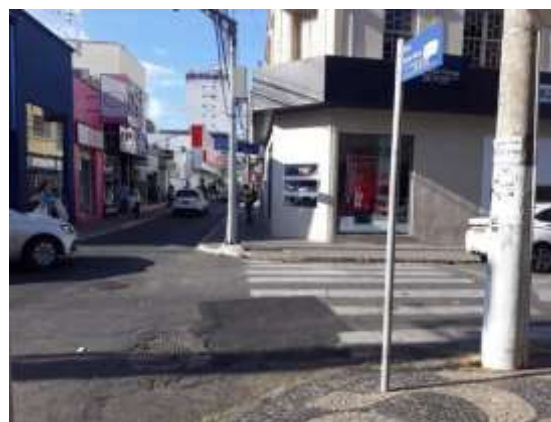
- Alto índice de atividade durante o dia (Figuras 13);
- Presença de lojas abertas durante o dia (Figuras 14);
- Presença policial.

Figura 13 - Alto índice de pessoas (Praça Sen. José Bento) - Fonte: próprio autor.

Figura 14 - Grande número de lojas voltadas para a via (Rua Dom Nery) - Fonte: próprio autor.

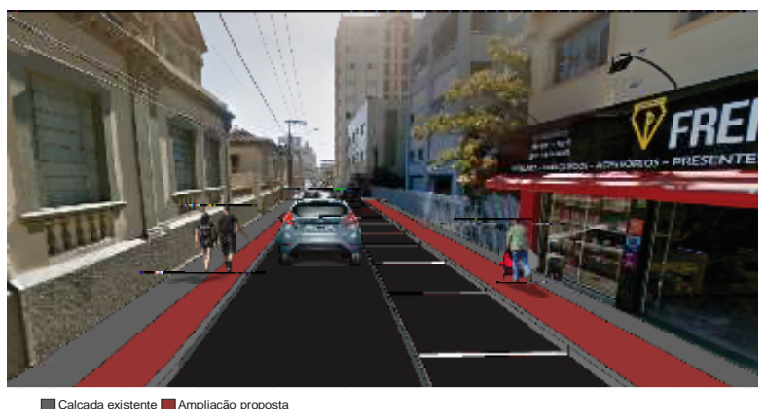
Figura 15 - Montagem da implantação da proposta 1 - Fonte: próprio autor.

■ Calçada existente ■ Ampliação proposta

Para as vias (via = largura entre as testadas dos lotes) superiores a 8,70 metros de largura, foi sugerido um modelo onde seria possível a implantação de dimensões mínimas de: duas calçadas de 1,50 m; uma pista de rolagem com 3,00 m e faixa de estacionamento de 2,20 m (Figura 15).

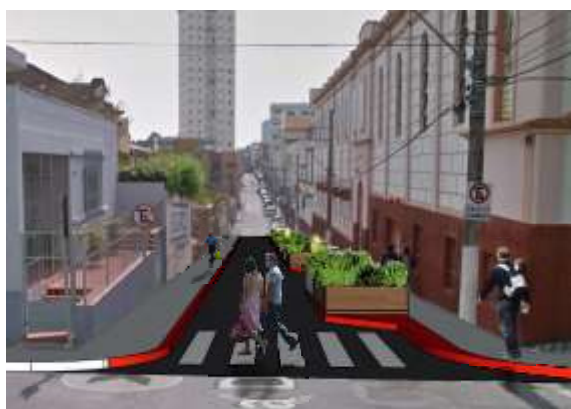
Figura 16 - Montagem da implantação da proposta 2 - Fonte: próprio autor.

■ Calçada existente ■ Ampliação proposta

Outra proposta aplica-se para as vias inferiores a 8,70 metros de largura, pois dentro dessas medidas seria possível a implantação de dimensões mínimas de: duas calçadas com no mínimo 1,50 m e uma pista de rolagem com no mínimo 3,00 m. Havendo sobra de espaço, poderiam ser construídas áreas de descanso e espaços para embarque e desembarque (Figura 16).

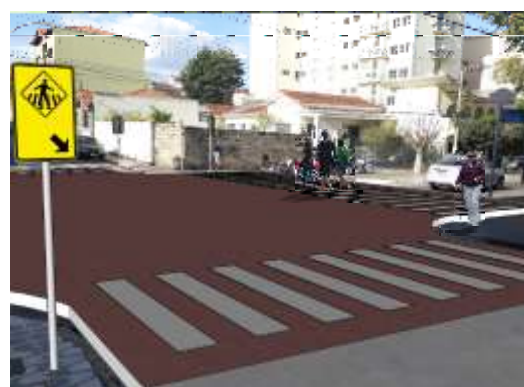
Figura 17 - Montagem da implantação da proposta 3 - Fonte: próprio autor.

■ Rampa i=10% ■ Piso elevado em intertravado
