Avaliação da microacessibilidade em centralidades urbanas: o caso de Senador Canedo.

SINOPSE

Essa pesquisa avaliou a acessibilidade de pedestres na região central e no Bairro Jardim das Oliveiras, em Senador Canedo – Goiás, quanto a atratividade visual, conforto e presença de obstáculos. A maioria das calçadas das referidas regiões obtiveram avaliação ruim e regular, respectivamente.

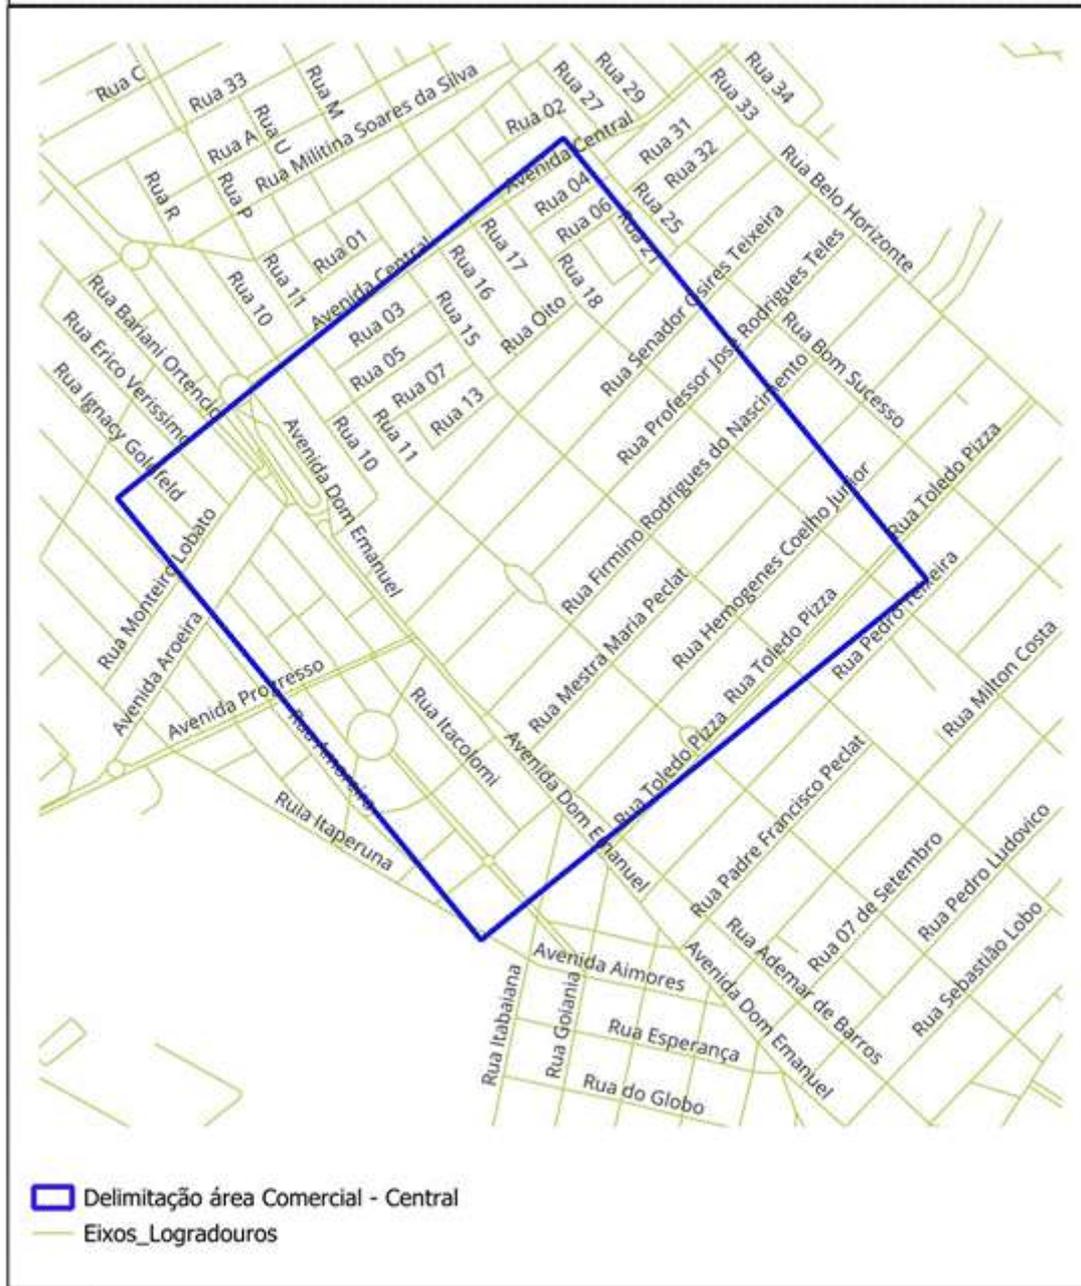
Figura 1: Quadrilátero Comercial da Região Central

Para avaliação dos espaços destinados à circulação de pedestres, escolheu-se os Bairro Jardim das Oliveiras e a área central da cidade de Senador Canedo (Goiás), uma vez que a pesquisa Origem/Destino realizada no município no ano de 2022 mostrou que havia predominância de viagens a pé nestas localidades. Dessa forma, foram definidos dois quadriláteros para avaliação detalhada da situação das calçadas nas referidas regiões. O primeiro deles envolveu a área compreendida pela Avenida Central e as Ruas 21, Toledo Pizza e Rua Amoreira, conforme detalha a Figura 1. O segundo quadrilátero está representado na Figura 2 e envolve as ruas JM 1, JM 24, JO 49 e JO8 situadas no Jardim das Oliveiras. Ambos possuem área de 4km².

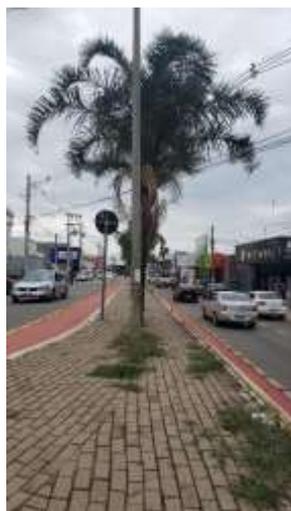
Figura 3 – Calçadas estreitas

- Calçadas estreitas que impedem/dificultam a circulação de pedestres e pessoas com mobilidade reduzida, em especial os cadeirantes, conforme pode ser visto na Figura 3.

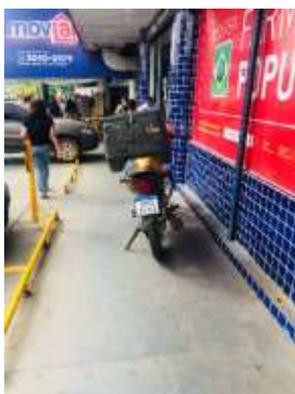
Figura 4 – Estacionamento irregular

- Motocicletas estacionadas de forma irregular, comprometendo a circulação de pedestres, conforme mostra a Figura 4.

Nesta situação, o condutor do veículo também desrespeitou o Art. 75 do Código de Posturas de Senador Canedo - Lei Municipal nº 1596/11, uma vez que de acordo com a referida legislação é proibido “estacionar nos passeios ou em áreas verdes, fora de locais permitidos, em parques, jardins ou praças”.

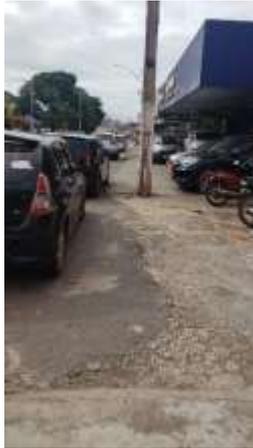
Figura 5 – Conflitos: Estacionamento e Circulação

- Conflito entre os estacionamentos recuados, a sinalização vertical e horizontal de estacionamentos e os espaços destinados à circulação de pedestres, conforme mostra a Figura 5.

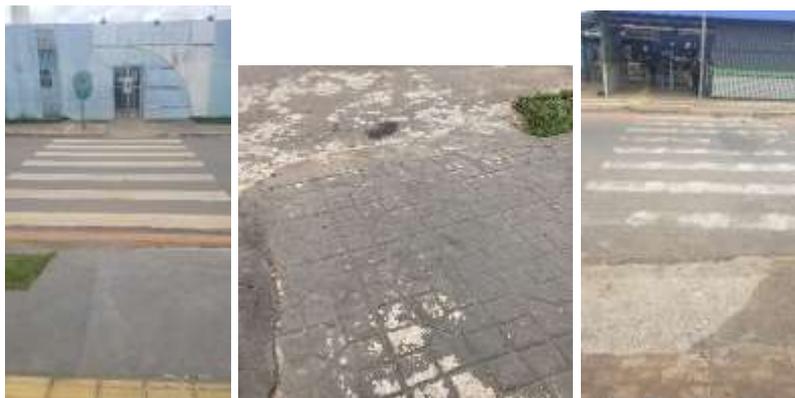
Figura 6 – Rampas para acessibilidade universal inadequadas

- Rampas para acessibilidade universal, com dimensão e sinalização inadequadas, inclusive a que se localiza na entrada do Terminal Osvaldo Augustinho Cardoso (Figura 6).

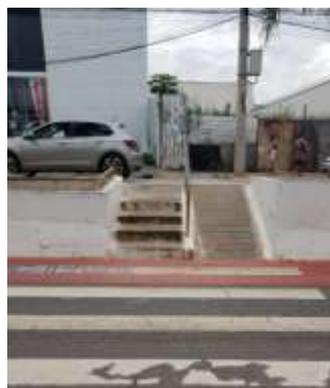
Figura 7 – Rampas improprias para a circulação de pessoas com mobilidade reduzida

- Rampas com dimensões que comprometem a segurança de pessoas com mobilidade reduzida, conforme ilustrado na Figura 7.

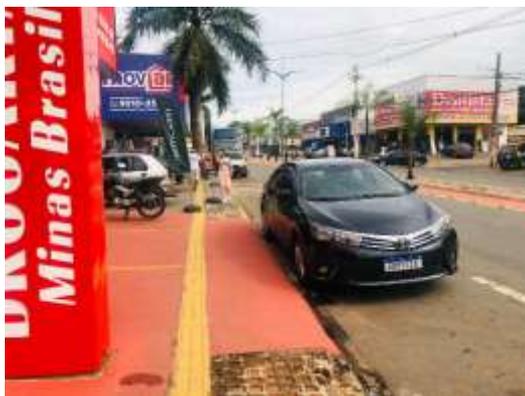
Figura 8 – Poluição visual

- Excesso de placas de publicidade: Isso gera poluição visual, compromete a qualidade da paisagem urbana, dificulta a visualização das sinalizações de trânsito e obstrui a passagem de pedestres, conforme pode ser visto na Figura 8.

Do exposto, observa-se falta de controle sobre as publicidades que em muitos casos está em desacordo com a Lei Municipal nº 2.016 de 03 de abril de 2017. De acordo com a referida lei, é vedada a publicidade em “calçadas, refúgios e canteiros, árvores, postes ou monumentos, exceto quando regulamentado por legislação própria”. Insta salientar que a lei, apesar de mencionar sobre fiscalização, não contempla punição para propagandas irregulares.

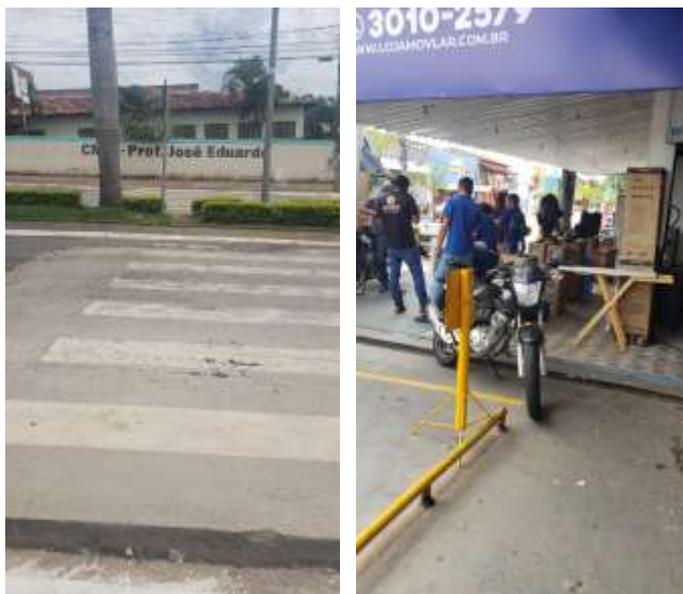
Figura 9 – Rampas para acessibilidade universal inadequadas

- Falta de continuidade dos caminhos destinados à circulação de pedestres: Em frente ao CMEI Prof. José Eduardo há faixa de pedestre, mas para o transeunte atravessar a Avenida é necessário contornar o canteiro central, o que leva ao desrespeito à sinalização (Figura 9).

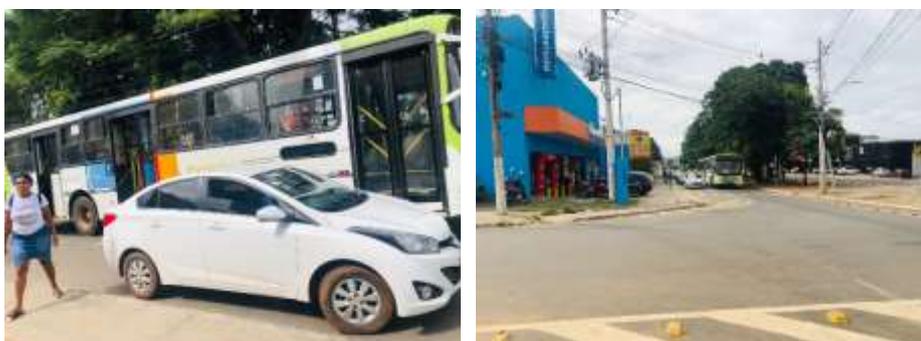
Figura 10 – Pontos de Ônibus sem sinalização

- Pontos de ônibus sem sinalização indicando sua localização, conforme mostra a Figura 10, o que dificulta o uso do transporte público por aqueles que não conhecem os locais de parada para embarque e desembarque de passageiros.

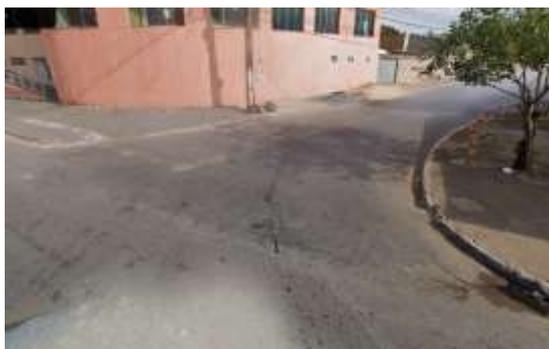
Figura 11 – Sinalização Horizontal da Av. Senador Canedo X Rua JM 20

- Sinalização Horizontal em desacordo com Manual Brasileiro de Sinalização de Trânsito: observa-se, por exemplo, que no cruzamento da Av. Senador Canedo com a Rua JM 20, Figura 11, há necessidade fazer manutenção da sinalização, a fim de garantir a sua visibilidade e legibilidade.

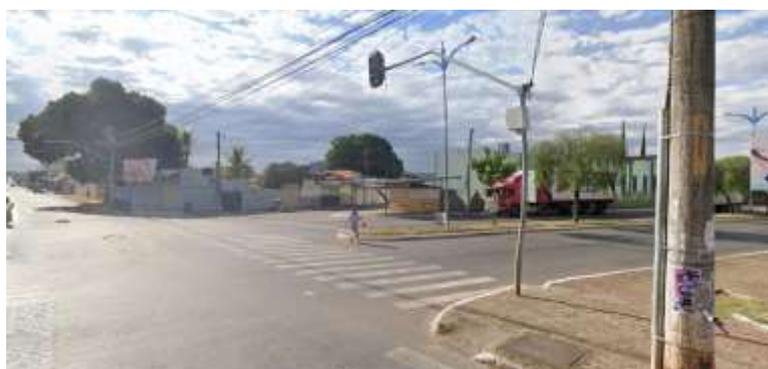
Figura 12 – Cruzamento sem sinalização semafórica para travessia de pedestres

- Ausência de Sinalização Semafórica para pedestres, em cruzamentos com elevado fluxo de transeuntes, especialmente no domingo, período em que ocorre a Feira do Jardim das Oliveiras, conforme Figura 12.

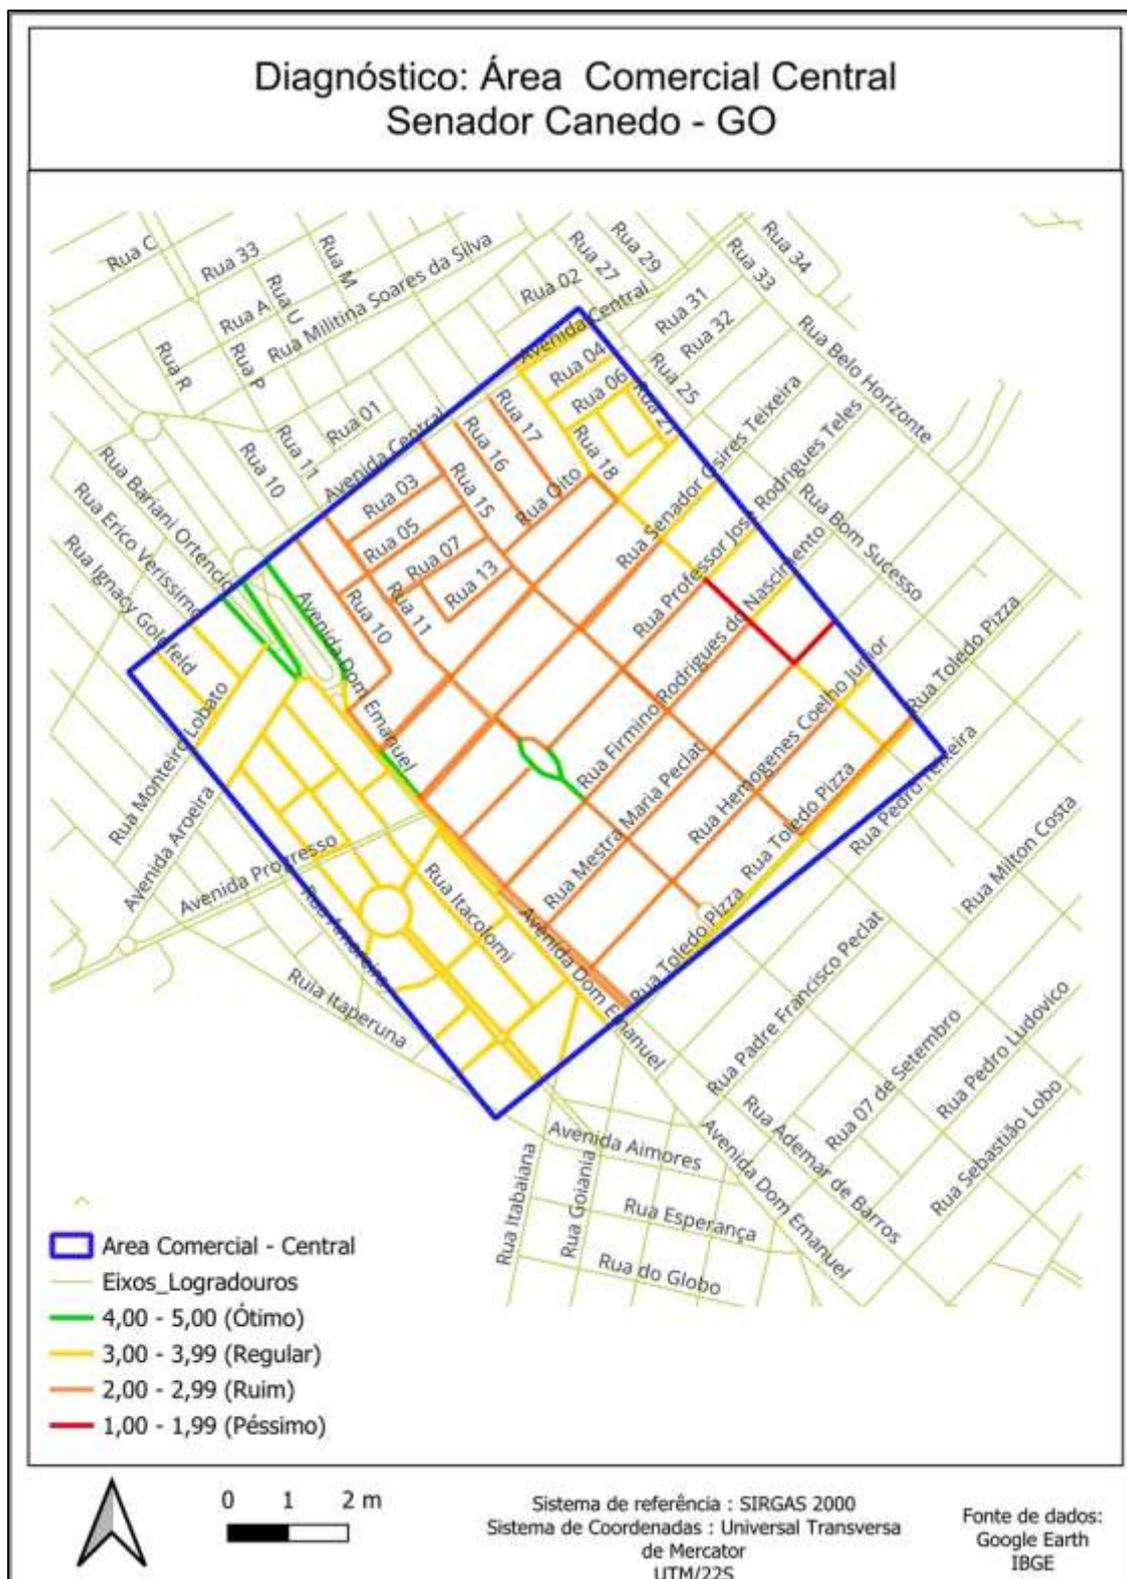
Figura 13 – Pontuação dos indicadores de qualidade das Calçadas da Área Central

Ao analisar a Figura 13, observa-se que a maioria das ruas da região em análise recebeu pontuação entre 2,00 e 2,99 (50% do total observado), sendo classificada como ruim. Nessa

situação encontram-se as Ruas 03, 05, 07, 10, 11, 15, 16 e 17 onde foi observada a presença de uma quantidade significativa de elementos que interferem nos deslocamentos de pedestres. Também se observou que muitos trechos se encontram em má conservação, com pavimentação irregular e com a presença de ambulantes, comprometendo a paisagem urbana.

Parte das ruas Vereador José Eduardo e Mestra Maria Peclat obtiveram pontuações entre 1,00 a 1,99, consideradas péssimas quanto à qualidade das calçadas. Esse valor obtido é consequência da ausência de calçadas nestes trechos.

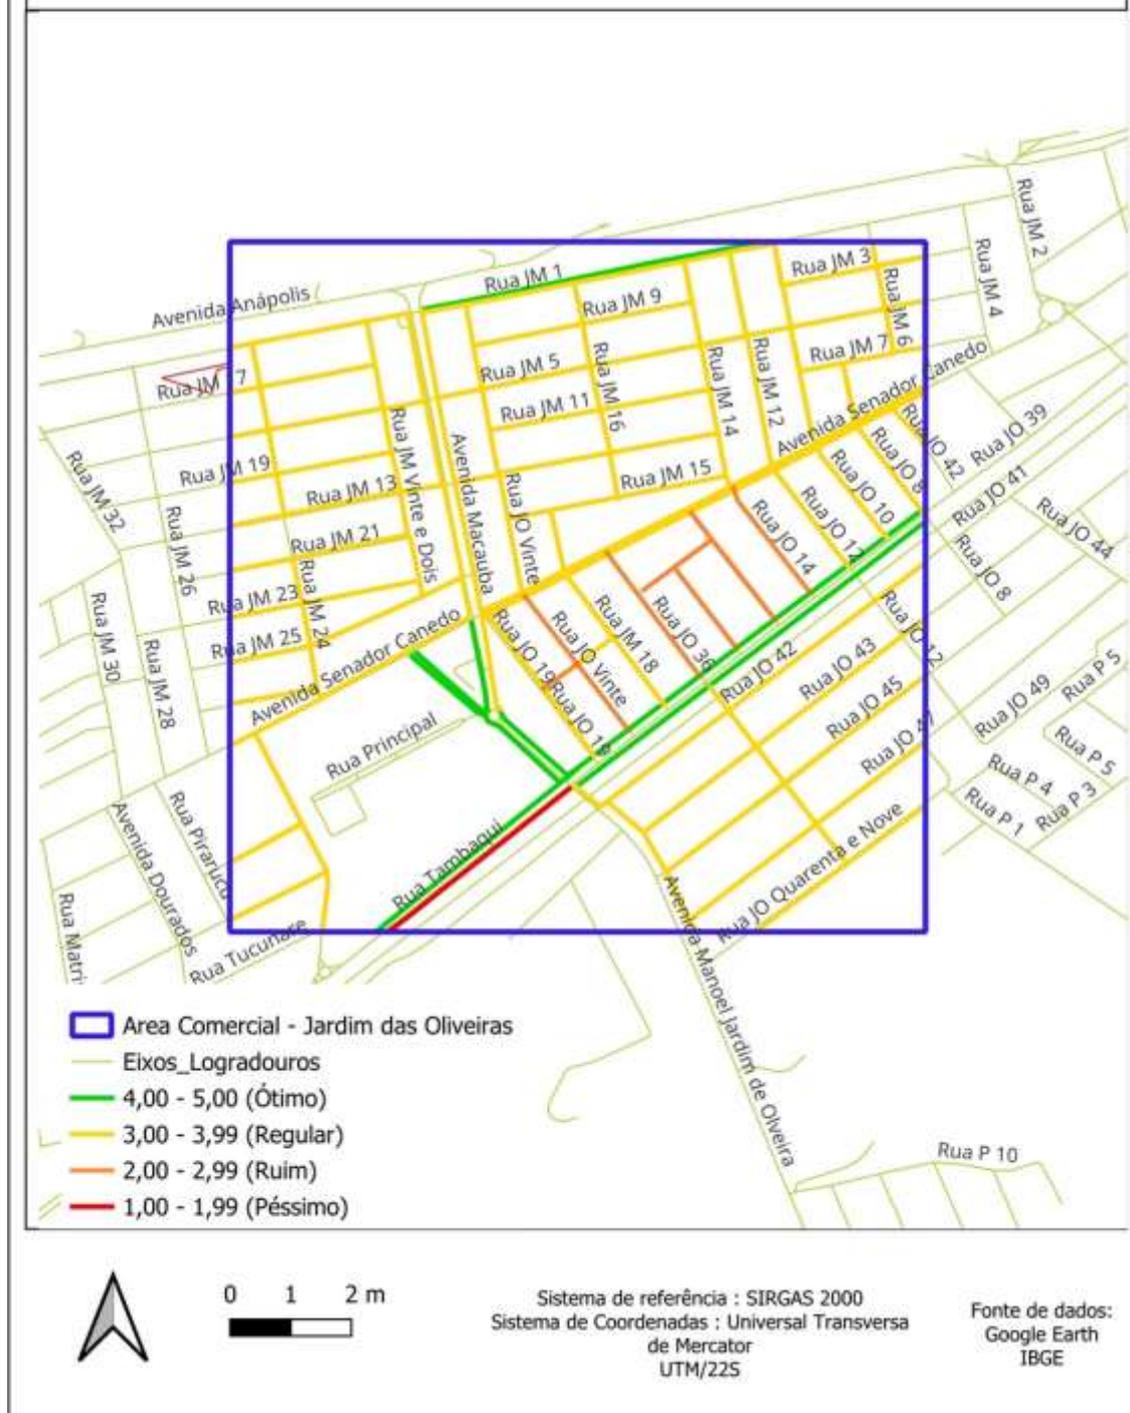
Figura 14 – Pontuação das Calçadas do Bairro Jardim das Oliveiras

Da análise da Figura 14, observa-se que na região do Jardim das Oliveiras, um dos lados da Rua Tambaqui não possui calçadas. Portanto, tal trecho foi pontuado como péssimo, por ter nota entre 1,00 e 1,99. As Ruas JO-14, JO-20, JO-35, JO-36, JO-37, JO-38, JO-40 obtiveram pontuação de 2,00 – 2,99, considerada ruim por haver obstáculos físicos, larguras insuficientes, árvores, lixo e restos de entulhos, fazendo que os pedestres circulem no espaço destinado ao veículo motorizado, comprometendo a segurança dos transeuntes.
