Travessias de pedestres inteligentes.

Denise Lima Lopes¹; Sun Hsien Ming²

Este trabalho avalia o uso de um sistema inteligente para travessia de pedestres que utiliza sensores de presença e direção. O sistema propõe-se a oferecer ao pedestre tempo suficiente para a travessia com conforto e segurança, enquanto procura minimizar o atraso de veículos.

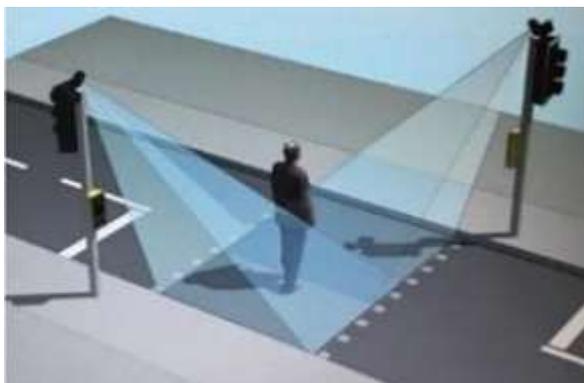
Figura 1 – Área de detecção dos sensores de travessia

O sistema *PUFFIN* inclui dois conjuntos de sensores capazes de identificar a presença de pedestres tanto nas áreas de espera para travessia (pré-definidas nas calçadas) como na área da travessia de fato (ao longo da faixa de pedestres).

A seguir, a Figura 1 e a Figura 2 exibem exemplos esquemáticos das zonas de detecção dos sensores na área de travessia e nas áreas de espera (calçada), respectivamente.

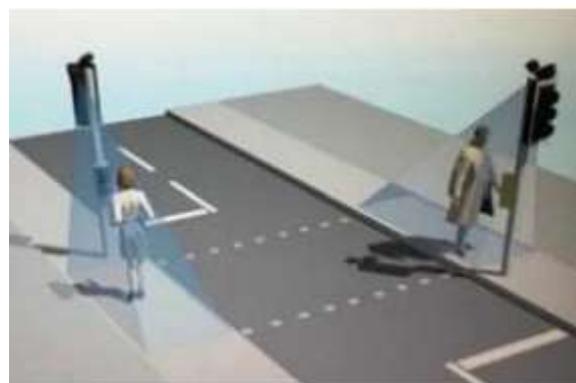
Figura 2 - Área de detecção nas áreas de espera

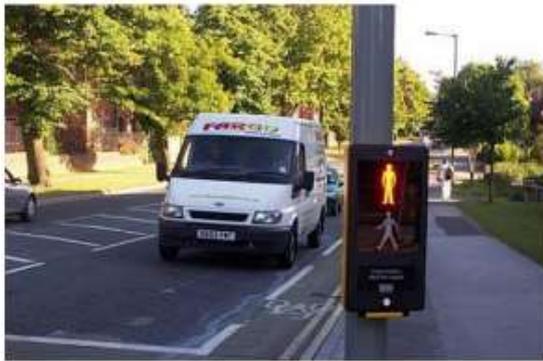
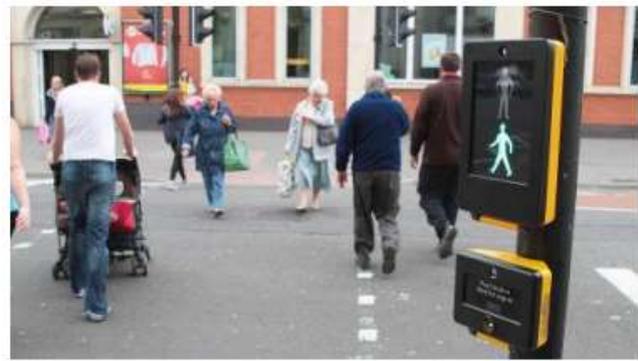
Figura 3 - Disposição dos grupos focais de pedestres no lado anterior da travessia, voltado para o fluxo veicular

O *PUFFIN* inglês também é caracterizado pela disposição dos grupos focais de pedestres, instalados no lado anterior à travessia e voltado para o fluxo veicular (em vez de ser no lado oposto da travessia, como é usual no Brasil), conforme mostrado na Figura 3.

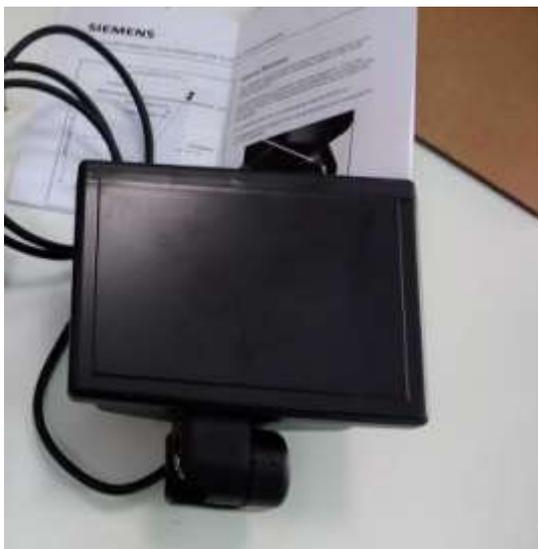
Figura 4: Sensor Heimdall *On Crossing* direcional para área de travessia

Os sensores instalados são da marca Heimdal (radares Doppler de 24 ou 12 volts), sendo um par de sensores para a área de travessia – sensores “*On Crossing*” (radares direcionais) e outro par para as áreas de espera – “*kerbside*” (radares simples), conforme apresentado na Figura 4 e na Figura 5, respectivamente.

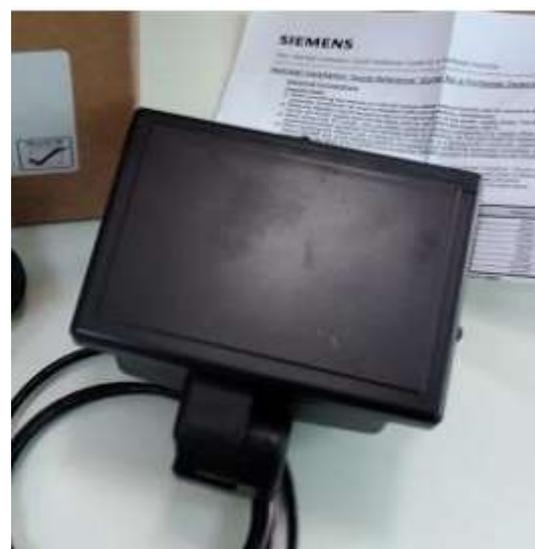
Figura 5: Sensor Heimdall *Kerbside* simples para área de espera

A área padrão para detecção dos pedestres na espera é de cerca de 3,0m x 1,5m, e os sensores devem ser ajustados para os locais em que seja mais provável a permanência dos usuários enquanto aguardam para atravessar. Já os sensores da área de travessia são previstos para registrar a presença de cada pedestre circulando dentro da faixa zebraada a uma velocidade não inferior a 0,5 m/s (ou 1,8 km/h), conforme a Figura 6.

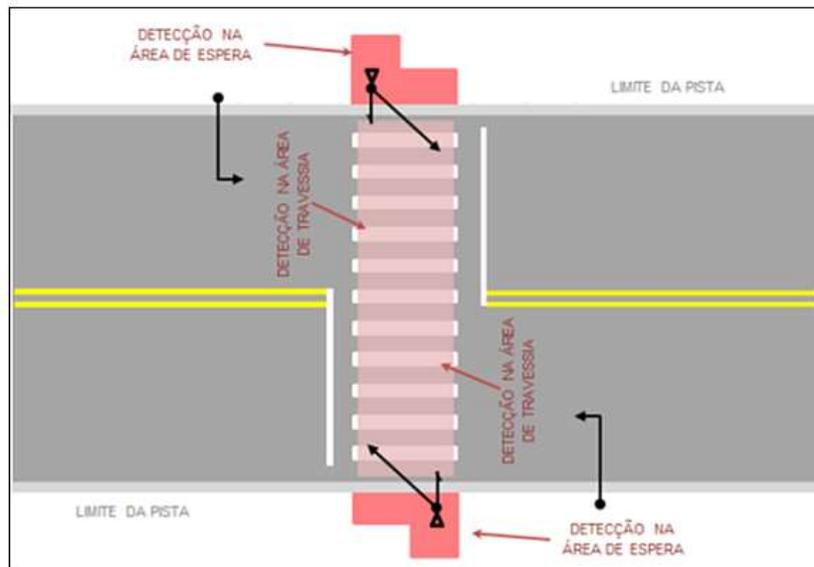
Figura 6: Esquema simplificado das áreas de detecção (áreas de espera e de travessia)

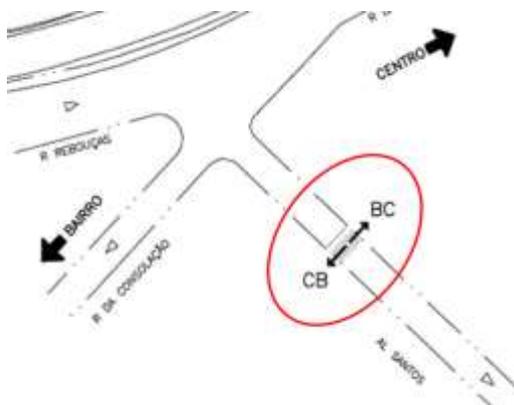
Figura 7 - Situação esquemática da travessia selecionada para os testes

O local escolhido para os testes deveria ser uma travessia demandada, preferencialmente em meio de quadra (com estágio específico de pedestres), em uma via de mão única, com alto volume e variabilidade de pedestres (para melhor visualização do efeito do sistema). Para a realização dos testes também foi necessário selecionar um cruzamento vinculado a um controlador centralizado (comunicando-se em tempo real com uma Central de Tráfego em Área). O local selecionado para o teste foi a travessia da Alameda Santos, na altura do nº 2441, na cidade de São Paulo, conforme ilustram as Figura 7 e a Figura 8.

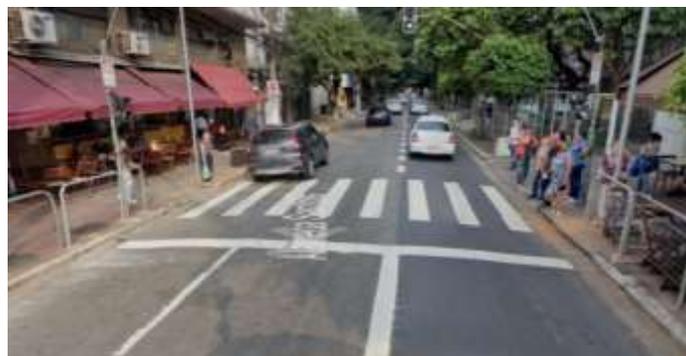
Figura 8 - Foto do local de testes

Na Figura 8, anterior, pode-se ver os gradis, instalados especialmente para garantir que, para atravessar, os pedestres aguardassem dentro da área de detecção do teste.

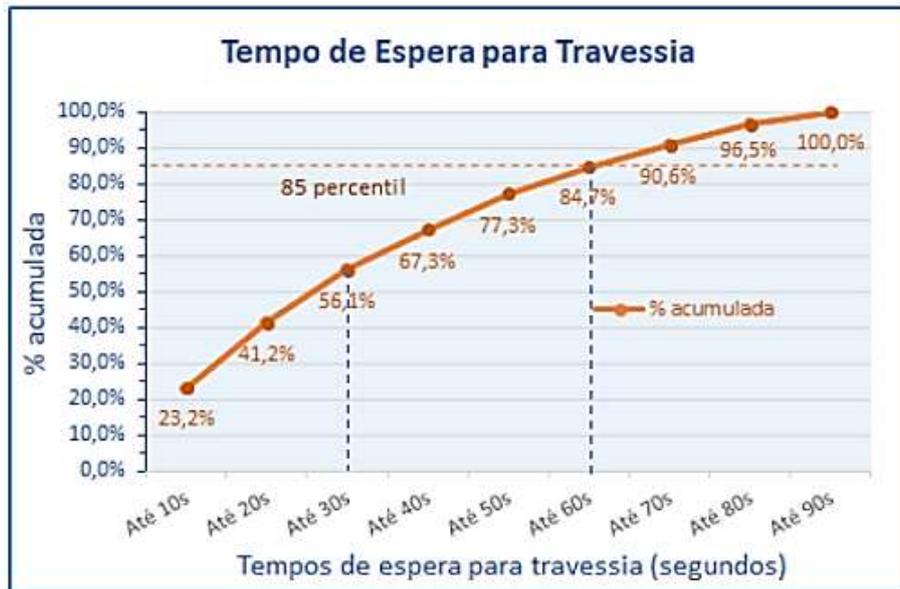
Figura 9 - Frequência acumulada dos tempos de espera para realização da travessia

A segunda análise realizou uma avaliação do tempo de espera dos pedestres para a travessia. A Figura 9, adiante, mostra a frequência acumulada dos tempos de espera. Por meio dela, pode-se observar que 85% dos pedestres esperaram por menos de 60 segundos para a travessia e que o tempo máximo de espera foi de 90 segundos.

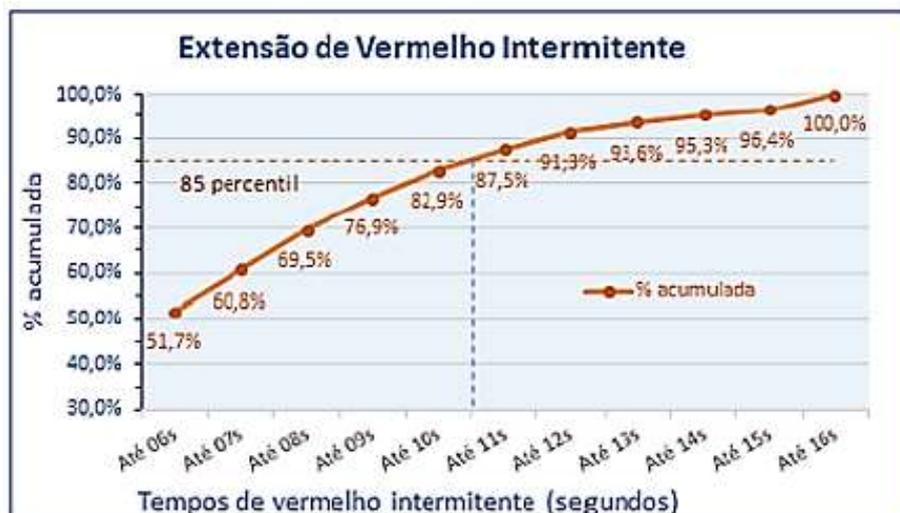
Figura 10 - Distribuição acumulada dos tempos de vermelho intermitente (em segundos)

Numa última análise, foram avaliados os relatórios do sistema STC UTC, usando uma amostra de 16.061 ciclos, dos quais 7.403 (46,1%) indicou a ocorrência do estágio de pedestres. A Figura 10, abaixo, mostra a distribuição acumulada do tempo de vermelho intermitente dado pelo sistema.

- A média é de cerca de 6 segundos (tempo mínimo programado). Isso significa que em 50% dos ciclos, o tempo de 6 segundos de vermelho intermitente foi suficiente para a travessia.
- O valor 85 percentil é de menos de 11 segundos (85% dos pedestres realizaram a travessia em menos de 11 segundos).
- Em 76,9% dos ciclos, a duração do intervalo de vermelho intermitente foi inferior a 10 segundos. Isso que significa que, se o tempo de vermelho intermitente fosse fixo em 10 segundos, conforme programação antes do teste, em quase 77% dos ciclos haveria desperdício de tempo (com os veículos ficando parados desnecessariamente, pois não havia mais pedestres na travessia).
- Em 17,1% dos ciclos, a duração do intervalo de vermelho intermitente foi superior a 10 segundos. Isso significa que o tempo fixo de 10 segundos da programação anterior teria sido insuficiente em 17% dos ciclos.
